INGEGNERIA DEI PONTI

Interventi sui ponti esistenti: aspetti normativi, criticità e casi studio

Interventi locali su impalcati autostradali in c.a.p.

Prof. Ing. Salvatore Giacomo Morano

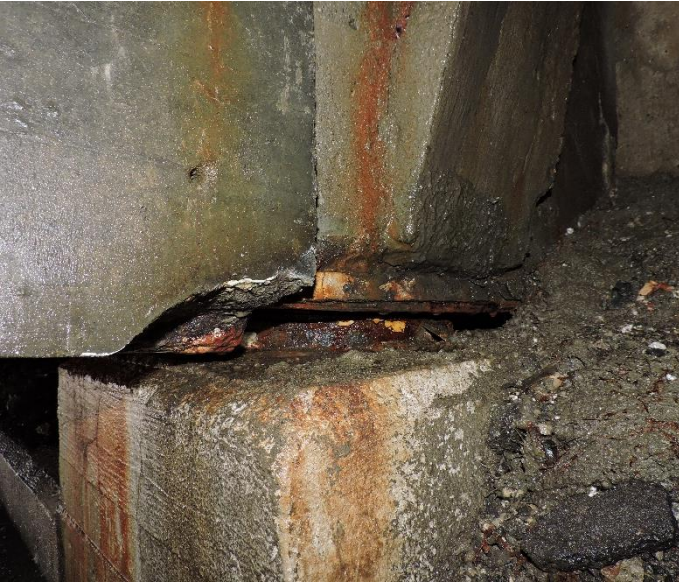
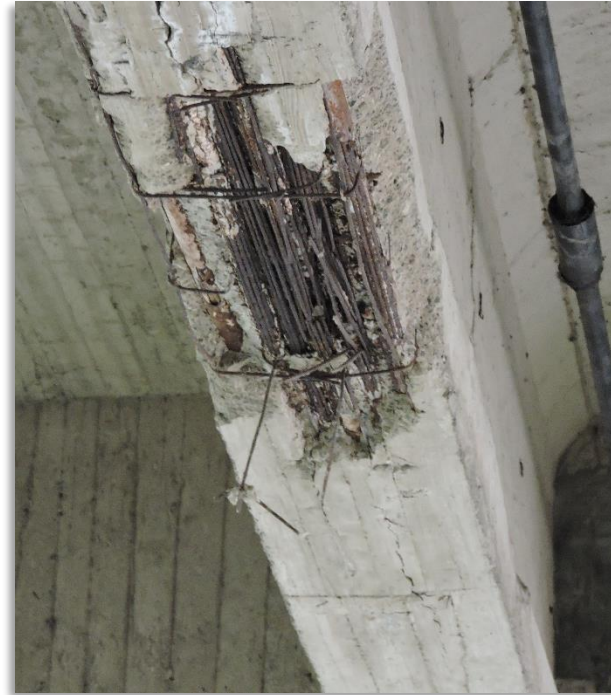
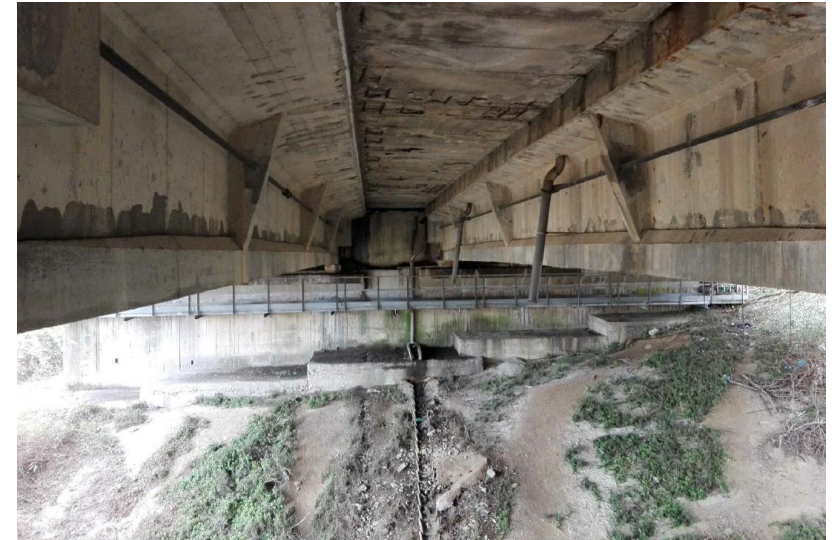
### Il dissesto:

- Degrado generalizzato
- Dispositivi di appoggio fortemente ammalorati
- Esposizione e rottura di alcuni cavi di precompressione

<b><u>Provvedimento</u></b>	<b><u>Effetto</u></b>
Applicazione di precompressione esterna con cavi di trefoli ad andamento trilatero su n. 4 travi	Ripristino della precompressione persa
Sostituzione dei dispositivi di appoggio	Ripristino della funzionalità degli appoggi
Ripristini superficiali su travi, soletta, spalle e pulvini pile. Protezione delle superfici esposte	Ripristino corticale del calcestruzzo ammalorato e aumento della durabilità
Ripristino smaltimento acque	Eliminazione della principale causa di degrado

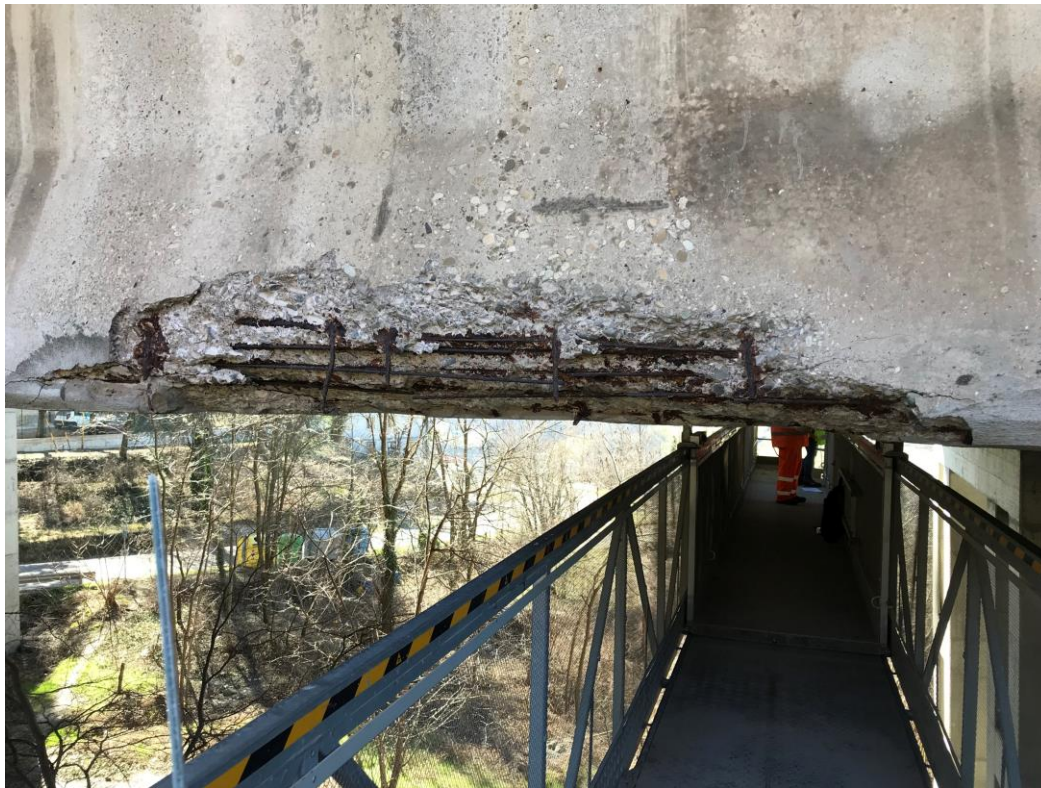
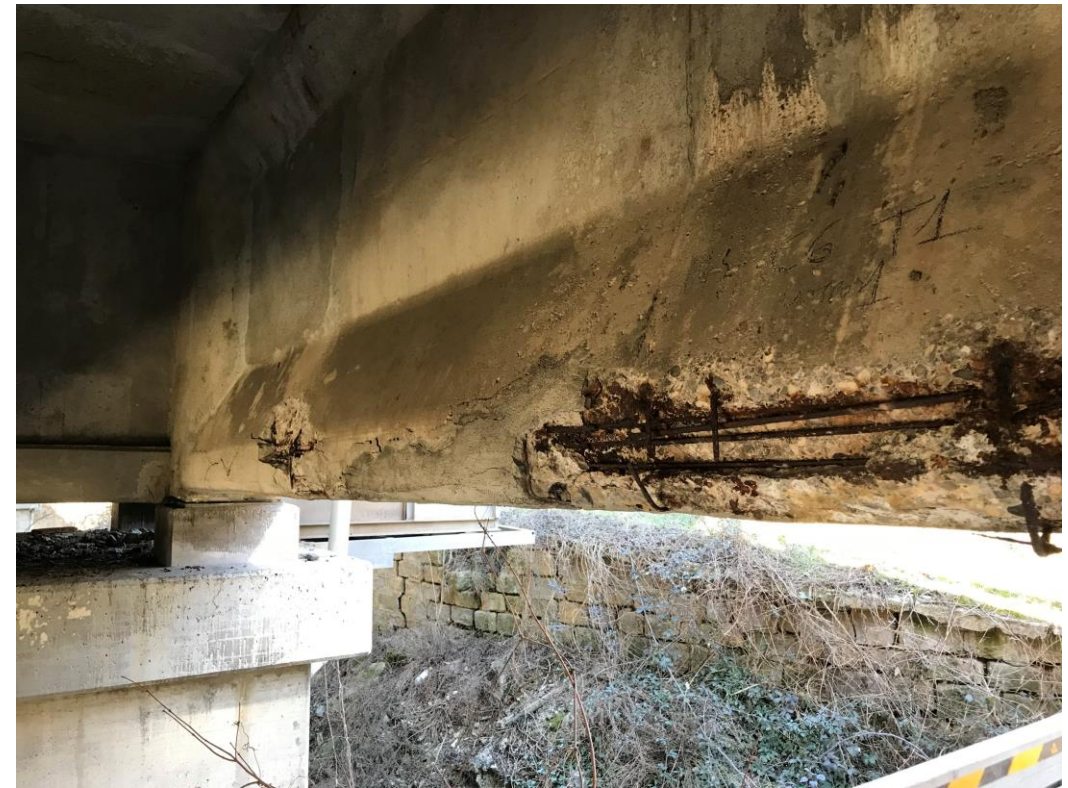
### Il dissesto:

- Degrado generalizzato
- Esposizione e rottura di alcuni fili di precompressione

<b><u>Provvedimento</u></b>	<b><u>Effetto</u></b>
Applicazione di precompressione esterna con cavi di trefoli su n. 1 trave (URGENZA)	Ripristino della precompressione persa
Applicazione di precompressione esterna con cavi di trefoli ad andamento trilatero su n. 16 travi	Ripristino della precompressione persa
Ripristini superficiali su travi, soletta, spalle e pulvini pile. Protezione delle superfici esposte	Ripristino corticale del calcestruzzo ammalorato e aumento della durabilità
Ripristino smaltimento acque	Eliminazione della principale causa di degrado

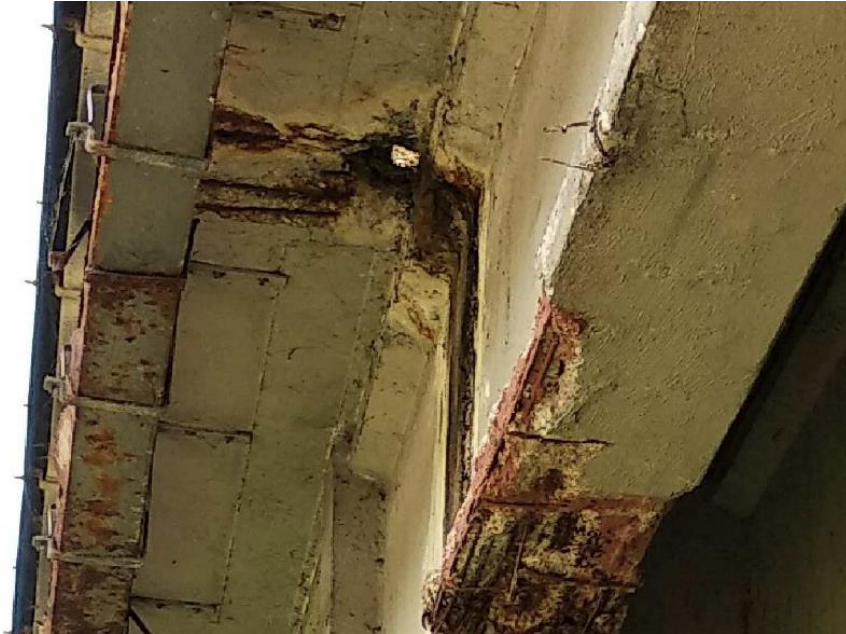
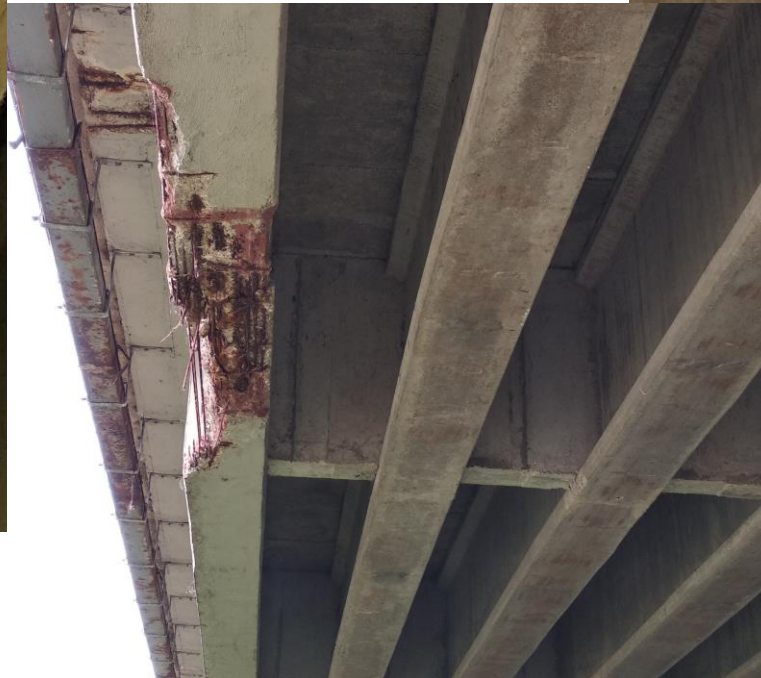
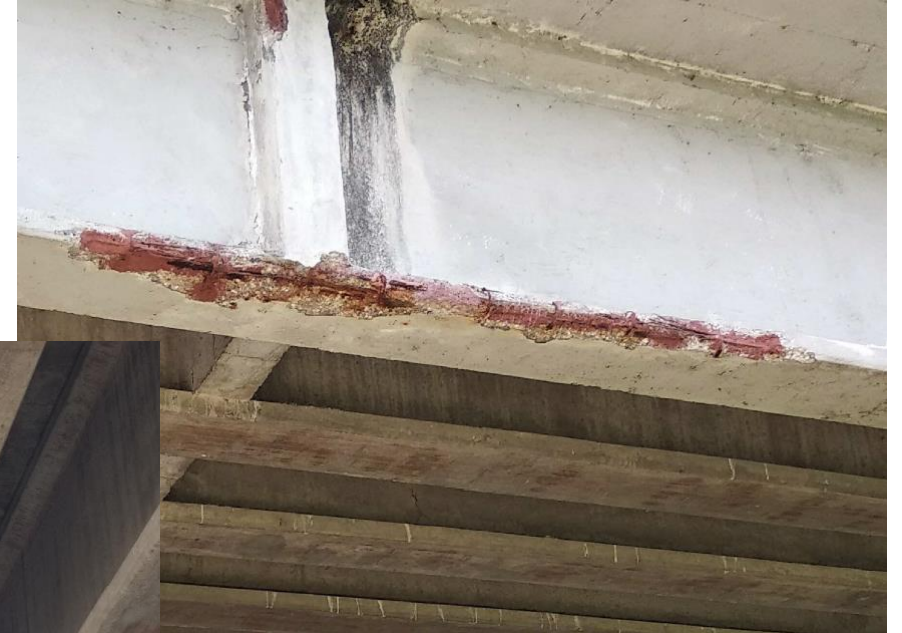
### Il dissesto:

- Degrado generalizzato
- Esposizione e rottura di alcuni fili di precompressione sulle due travi esterne

<b><u>Provvedimento</u></b>	<b><u>Effetto</u></b>
Ricostruzione delle zone di bulbo pesantemente ammalorate	Ripristino della geometria originale
Applicazione di precompressione esterna con singoli trefoli rettilinei resi aderenti su n. 2 travi	Ripristino della precompressione persa
Ripristini superficiali su travi, soletta, spalle e pulvini pile. Protezione delle superfici esposte	Ripristino corticale del calcestruzzo ammalorato e aumento della durabilità
Ripristino smaltimento acque	Eliminazione della principale causa di degrado
