INGEGNERIA DEI PONTI

Interventi sui ponti esistenti: aspetti normativi, criticità e casi studio

Interventi per la rinascita della rampa elicoidale del Polcevera a Genova

GENOVA - Rampa Elicoidale di svincolo del POLCEVERA tra A10 e A7 in dir. Milano

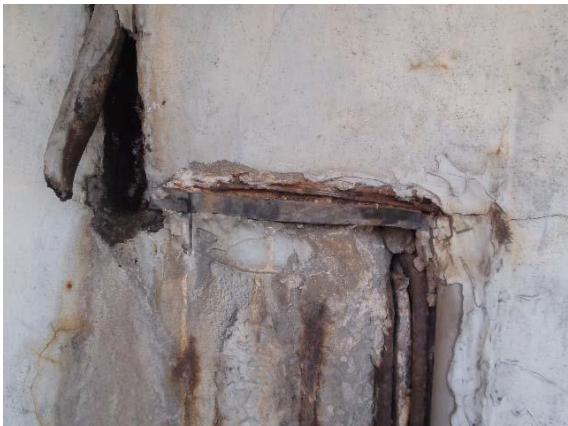
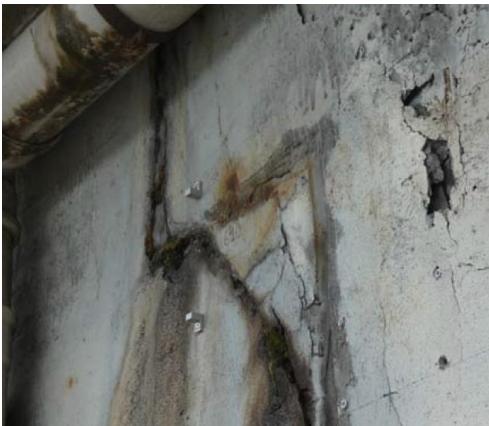
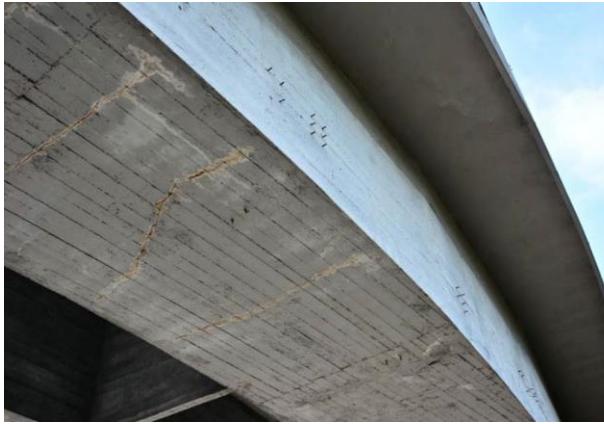
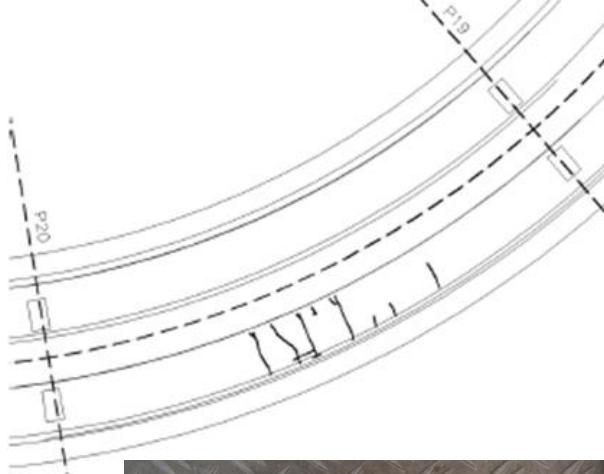
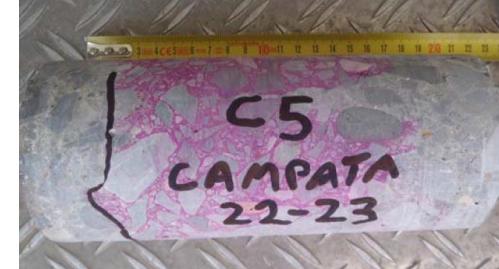
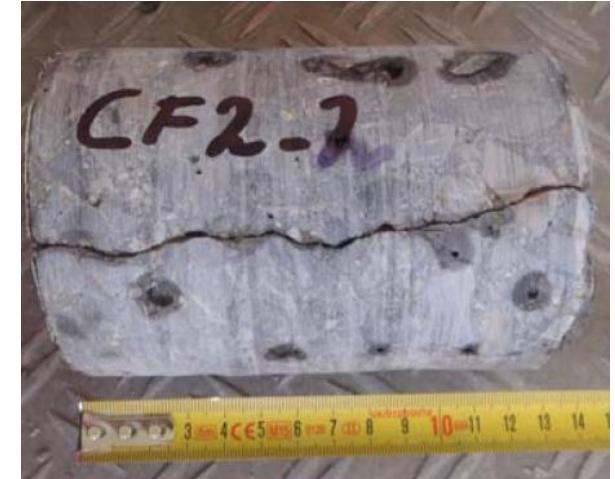
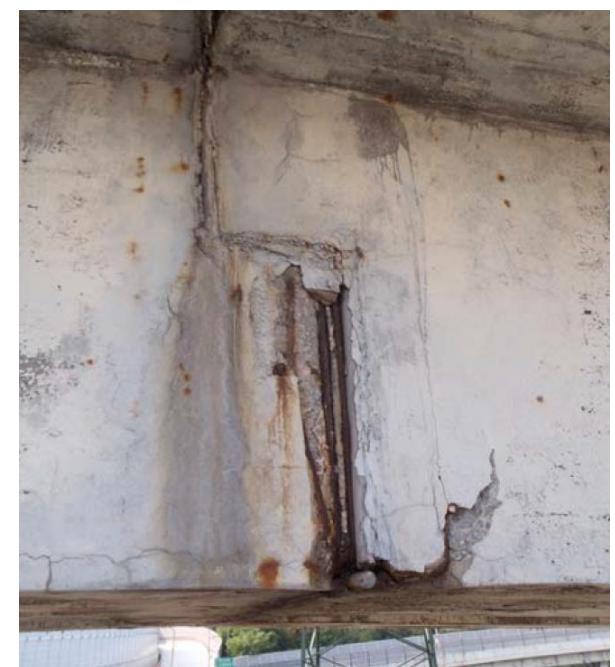
Criticità emerse

- Stato fessurativo delle controsolette;
- Degrado del c.a. con cls carbonatato e ossidazione e principi di corrosione delle armature (soprattutto controsolette);
- Stato delle selle Gerber e difficoltà nel determinarne le effettive condizioni;
- Inaccessibilità della maggior parte dei cassoni;
- Difficoltà nel controllo dello stato dei vincoli;

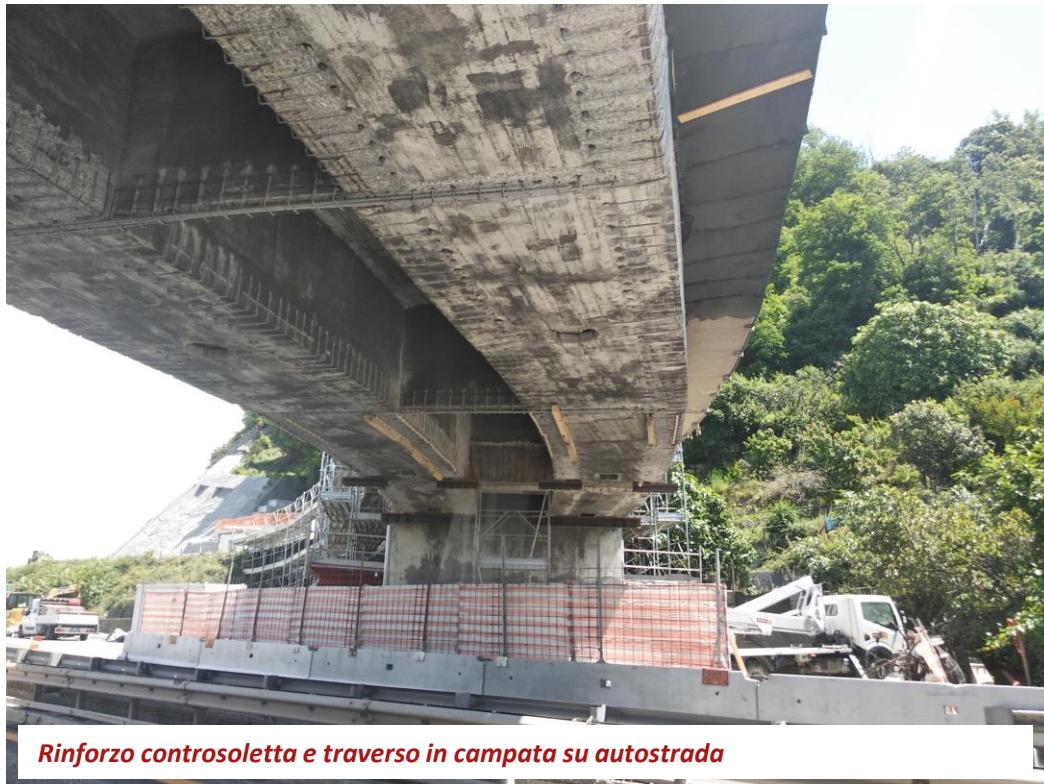
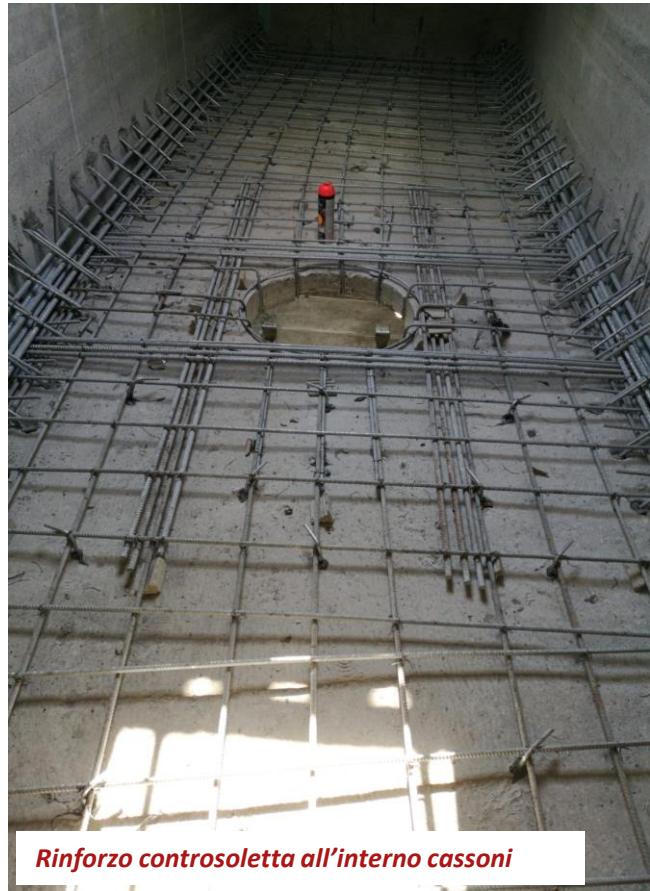
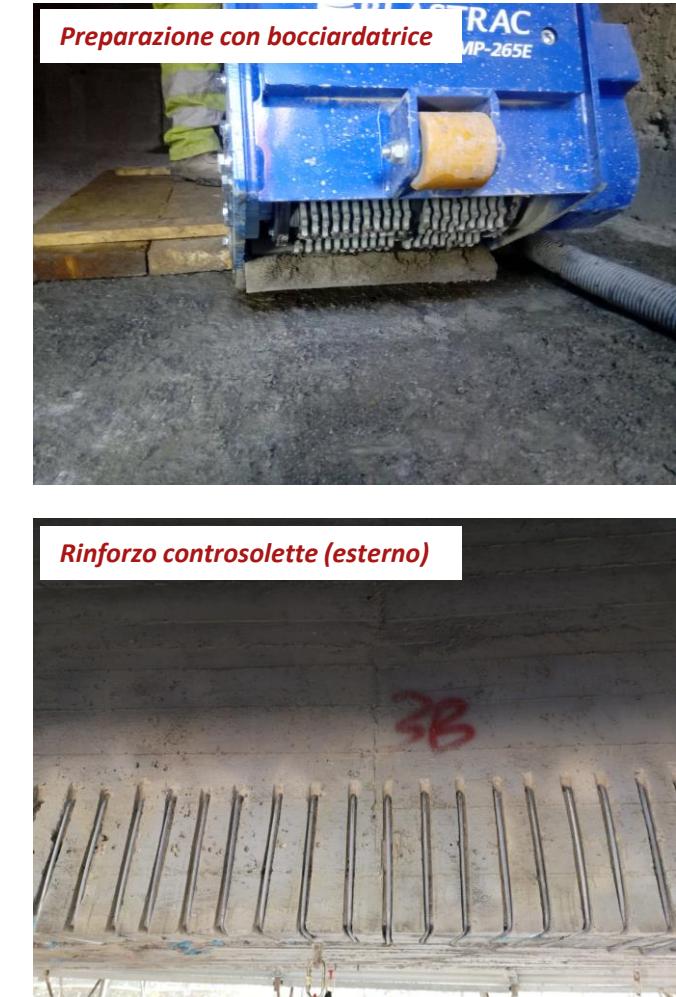
Rinforzo controsoletta per flessione e torsione.

Rinforzo controsoletta per tutto l'impalcato - Creazione degli accessi per tutte le cellule dei cassoni

Realizzazione di n. 66 aperture per rendere ispezionabili tutte le cellule.
