INGEGNERIA DEI PONTI

Interventi sui ponti esistenti: aspetti normativi, criticità e casi studio

Gli interventi sul Viadotto sul Reno della A14

A14 BOLOGNA – Ponte sul Reno

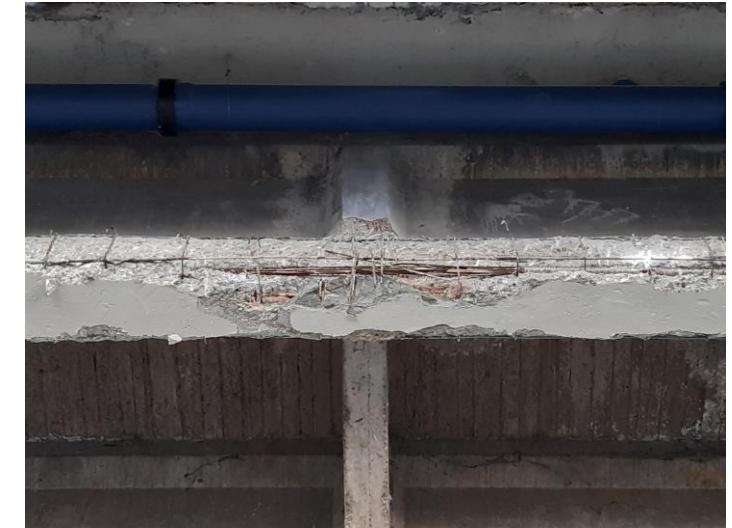
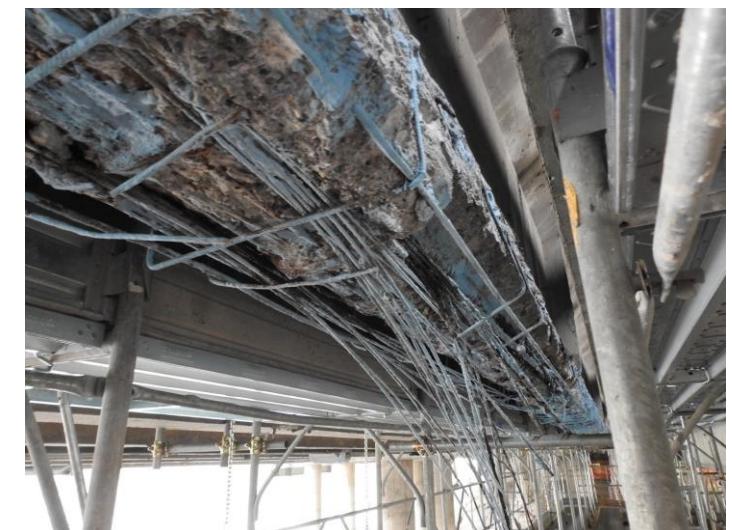
- Sulle travi c.a.p. sono stati riscontrati ammaloramenti a carico di:
 - Armature lente (soprattutto selle portate e bulbi)
 - Cavi di precompressione
- I difetti a carico dei cavi di post-tensione sono stati ritrovati in:
 - n. 18 travi prima campagna di indagine (gruppo A)
 - n. 5 travi oggetto di precedente intervento di precompressione esterna (gruppo B)
 - n. 2 travi ulteriori per difetti emersi durante l'esecuzione dei lavori (gruppo C)
- Sulle travi sono presenti 11 cavi. Il difetto massimo riscontrato è stato:
 - Perdita equivalente a 3,7 cavi per 19 travi dei gruppi A e C
 - Perdita equivalente a 5,0 cavi per una trave del gruppo A
 - Perdita equivalente a 5,8 cavi per il gruppo B;
- I difetti sono risultati quasi sempre localizzati in corrispondenza di venute d'acqua puntuali (rottura di pluviali)

- Per ricondurre le travi in c.a.p. in condizioni di Operatività, sono stati progettati i seguenti interventi:
 - Rinforzo del bulbo con armatura lenta (perdite modeste);
 - Precompressione esterna (perdite medie);
 - Precompressione esterna e rinforzo del bulbo (perdite elevate).
- Su una sola trave è stato eseguito anche un intervento di rinforzo a taglio

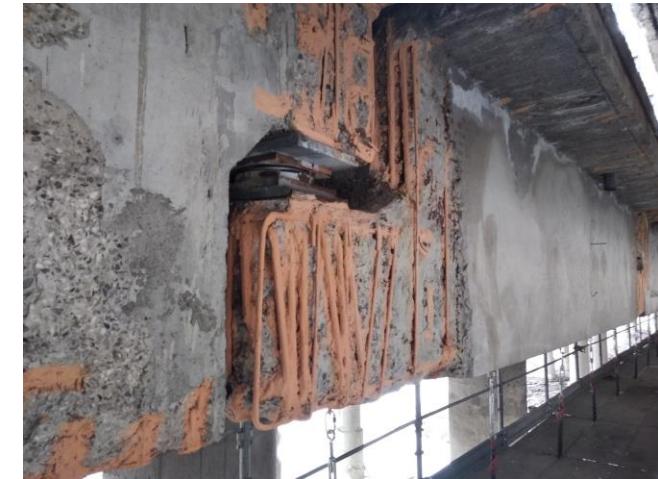
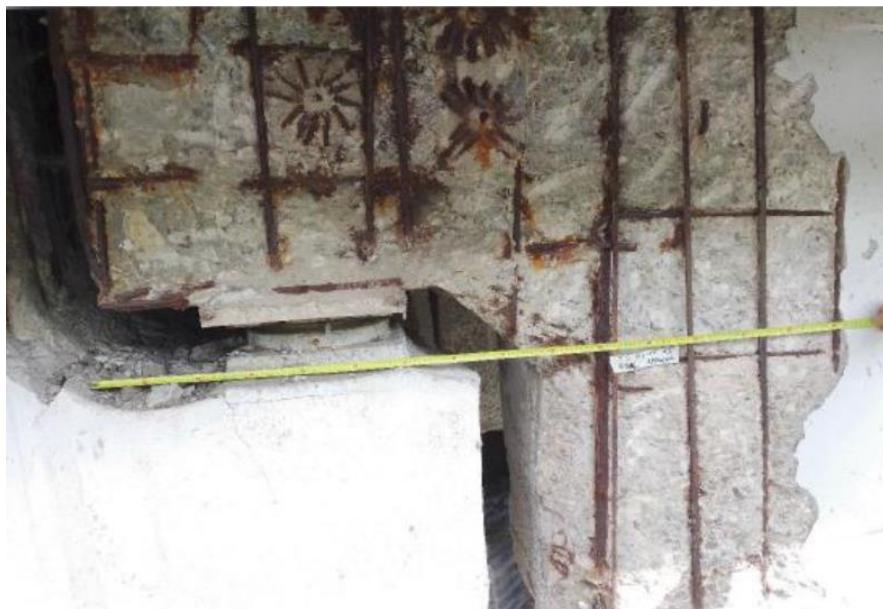
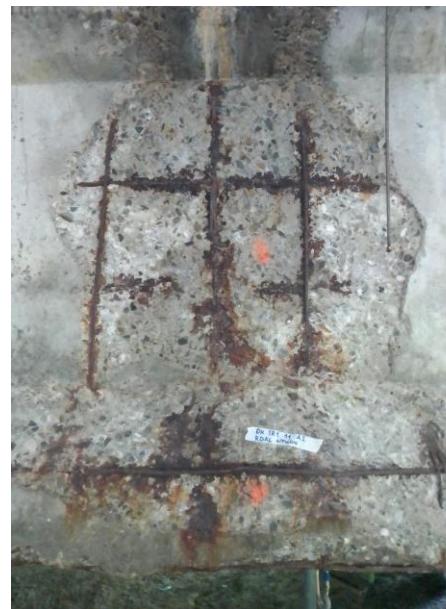
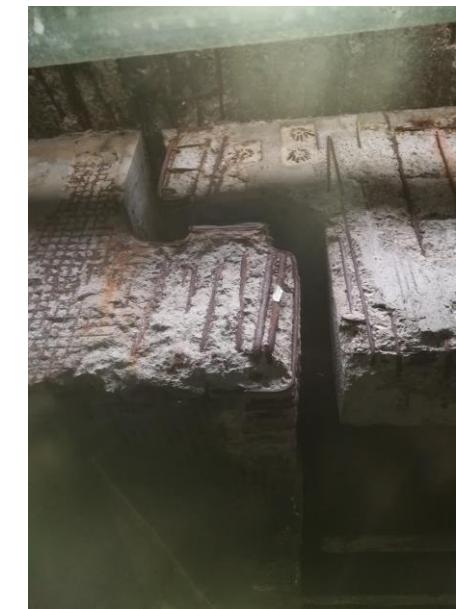
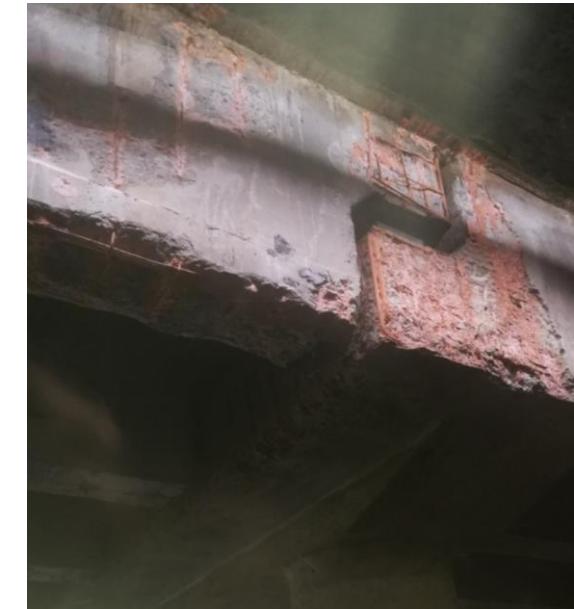
- Selle gerber (lato esterno) con armatura lenta esposta e corrosa e testate di precompressione scoperte e/o corrosive

- Le selle Gerber portanti (in c.a.), armate molto generosamente, mostravano difetti contenuti e superficiali con modesta riduzione di portanza;
- Molte selle Gerber portate mostravano, sul lato esterno visibile, armature lente e testate di precompressione corrose;

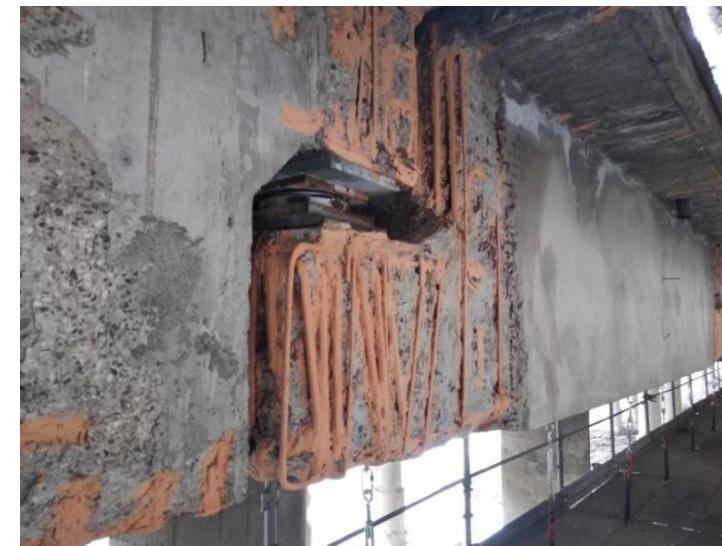
- Sono state **indagate in dettaglio 85 delle 208 selle portate** di travi di bordo presenti sull'opera:
 - Per n. 67 selle si è rilevata presenza di apprezzabili difetti sulle armature lente visibili;

- Per n. 14 selle si è rilevata presenza di difetti ai cavi di post-tensione ancorati nella sella.
- Delle n. 14 travi di cui sopra, n. 12 sono travi di intervia delle due carreggiate autostradali e n.2 solo travi esterne della carreggiata Nord autostradale, lato tangenziale esterna.

- Tenuto conto che in alcune selle, i difetti su armature lente e precompressione sono concomitanti, le selle portate con riduzione di capacità portante sono state stimate complessivamente in n. 71.

Difettosità a carico dell'armatura lenta delle selle gerber	
	Perdita di sezione
Tirante orizzontale	-20%
Armatura di sospensione	-30%
Armatura di sospensione (staffe)	-50%
Tirante inclinato	-20%

Difettosità cavi di post-tensione delle selle gerber	
Allineamento travi	Perdita cavi
T1 DX e T6 SX	4 su 8
T6 DX e T1 SX	2 su 8
T1-T6 TN e T1-T6 TS	0 su 8

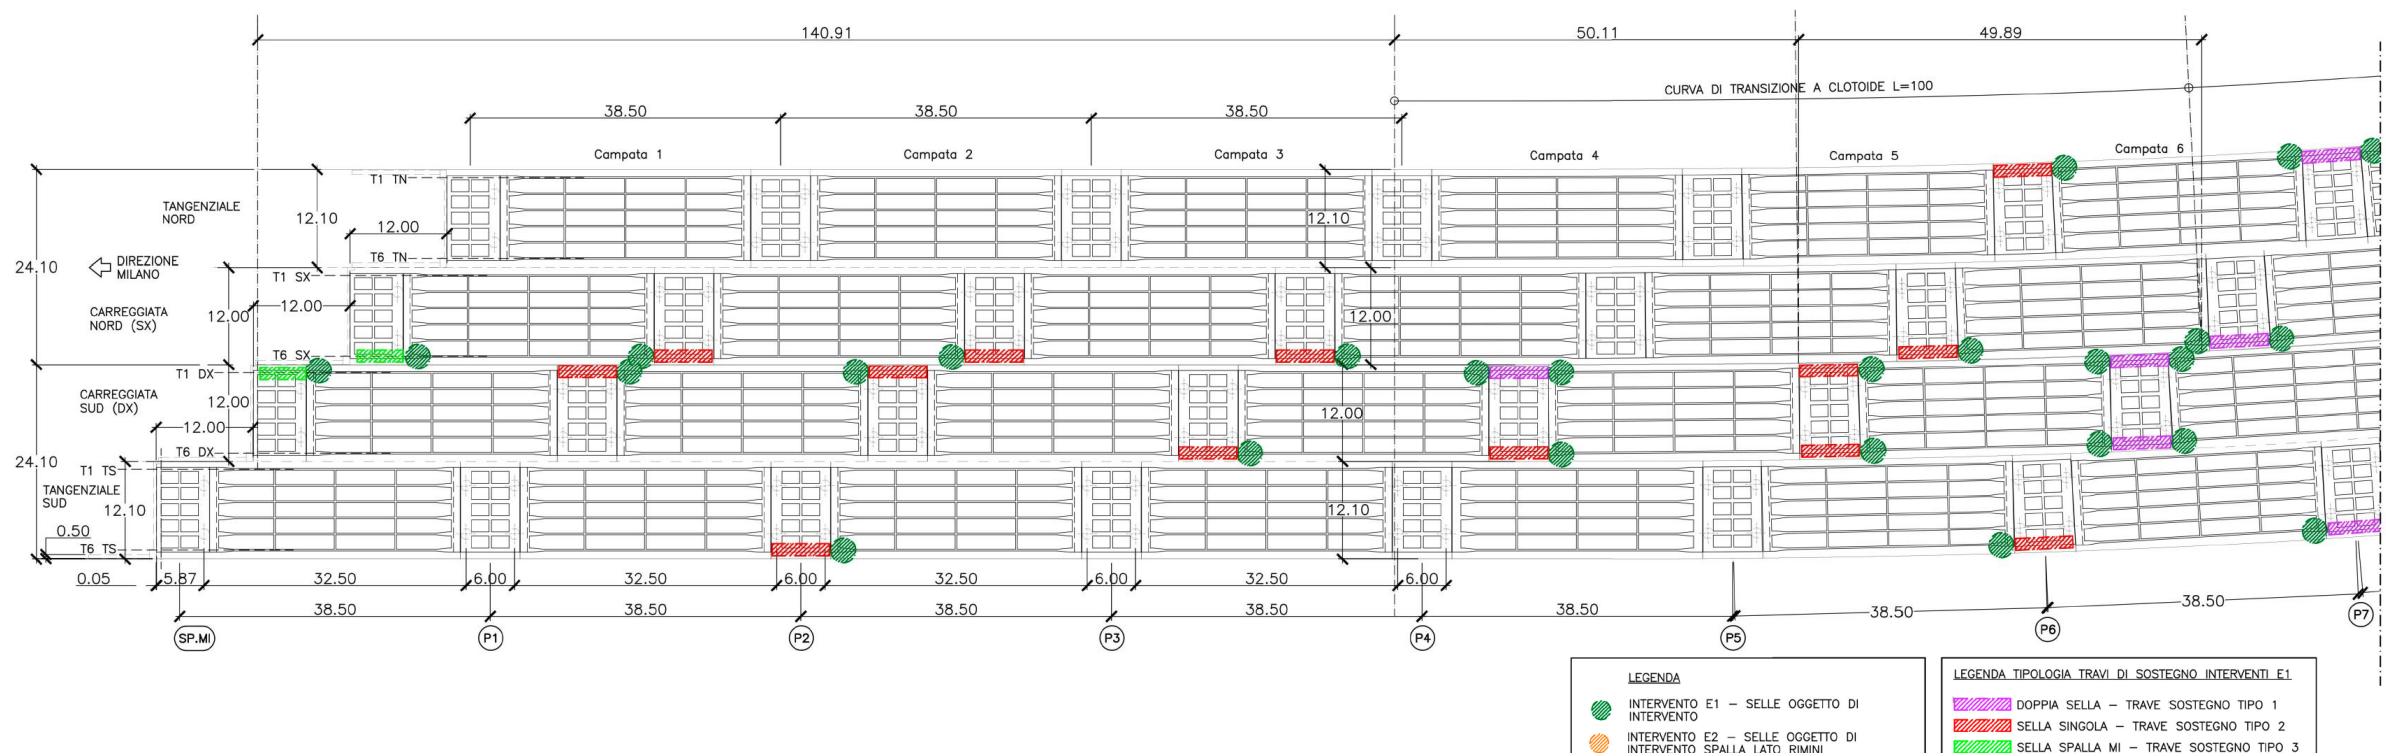
- Per le selle portanti i difetti a carico delle armature lente sono risultati solo superficiali e tenuto conto:
 - del sovrardimensionamento delle armature;
 - della robusta continuità trasversale (possibilità di redistribuzioni);
- come evidenziato anche nella Verifica di Sicurezza, non necessitano di alcun intervento di rinforzo
- Delle n. 71 selle portate sulle quali sono emersi difetti:
 - n. 15 selle su travi di bordo delle tangenziali lato autostrade, con soli difetti a carico delle armature lente, per la configurazione della piattaforma risultano meno sollecitate. La modesta perdita di capacità portante consente comunque di sostenere i carichi in condizione di Operatività, e pertanto non sono stati necessari interventi strutturali;
 - su n. 56 selle, poste sugli altri allineamenti, si rendono necessari interventi strutturali.

- Interventi sulle selle (n.56 selle)

- L'intervento ha previsto l'inserimento di un elemento che si comportasse come un dispositivo elastico precaricato, in grado di sospingere la trave verso l'alto in posizione leggermente avanzata rispetto all'appoggio sulle selle, riportando parte del carico direttamente quasi in asse alle colonne del «tavolino».
- Nella progettazione si è attentamente valutata la rigidezza del sistema e l'entità del precarico al fine di ottenere, in tutti gli scenari di progetto, un valore dell'ente sollecitante agente sulla sella sempre compatibile con la sua resistenza.
- Un eccessiva rigidezza o un eccessivo precarico avrebbero potuto comportare il distacco degli appoggi sulle selle.
- Il sistema di supporto è sovradimensionato in modo da poter resistere anche in uno scenario di progressione del danno fino alla perdita di efficacia di tutti i cavi di precompressione nella sella.
