## INGEGNERIA DEI PONTI

Interventi sui ponti esistenti: aspetti normativi, criticità e casi studio

# Ripristino strutturale passerella dell'Isolotto a Firenze

Prof. Ing. Salvatore Giacomo Morano

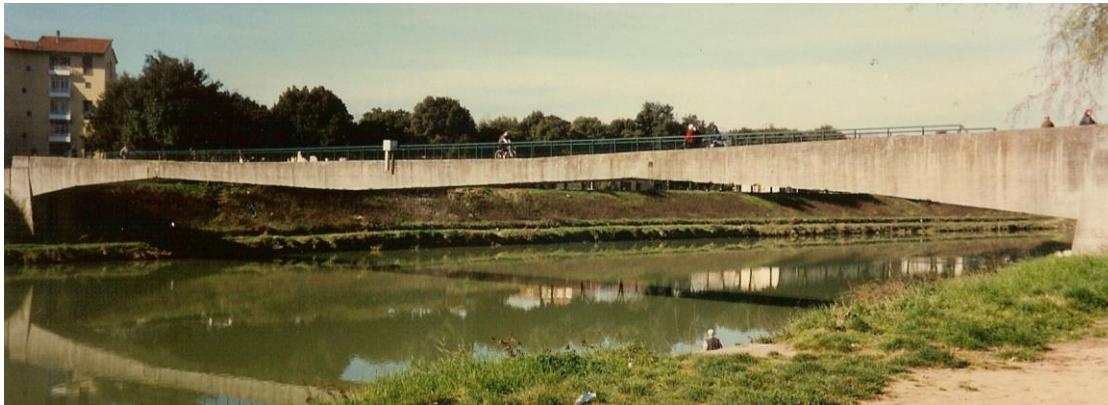
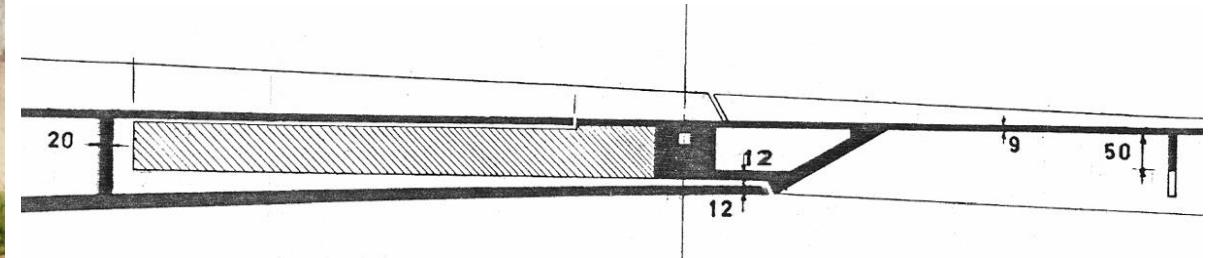
La passerella pedonale dell'Isolotto a Firenze è stata inaugurata nel 1962.

Progettata dagli Ing. Carlo Damerini e Vittorio Scalesse, collega il quartiere Isolotto con il parco delle Cascine, superando l'Arno con un'unica luce di 90 m.

La struttura è in c.a.p. con una campata centrale in semplice appoggio di luce 50 m, dotata di contrappesi, sorretta da due mensole laterali a sbalzo di 20 m.

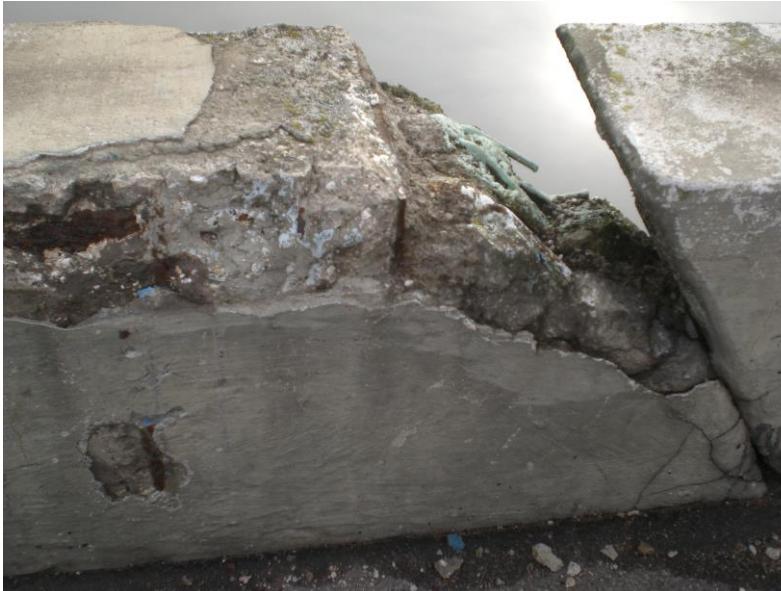
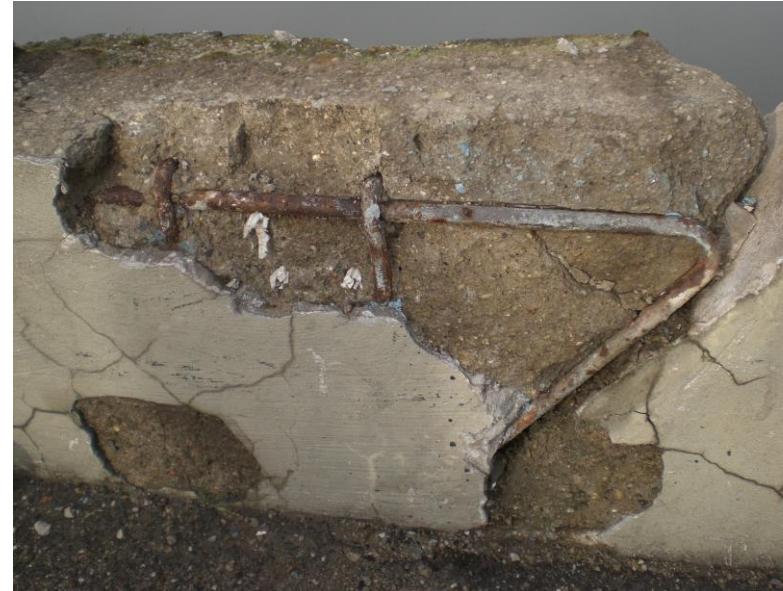
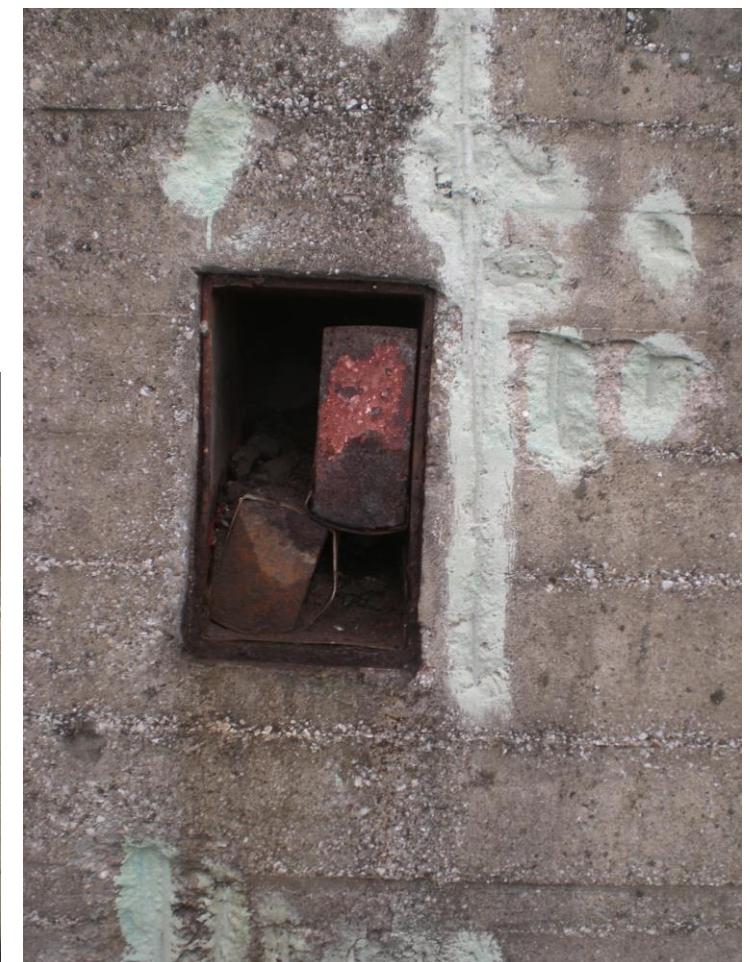
## Il dissesto

Il dissesto apprezzabile dal camminamento indicava uno spostamento anomalo della campata tampone rispetto ai due mensoloni delle spalle.

Si appurò che tale spostamento aveva prodotto un malfunzionamento irreversibile degli appoggi metallici a pendolo.

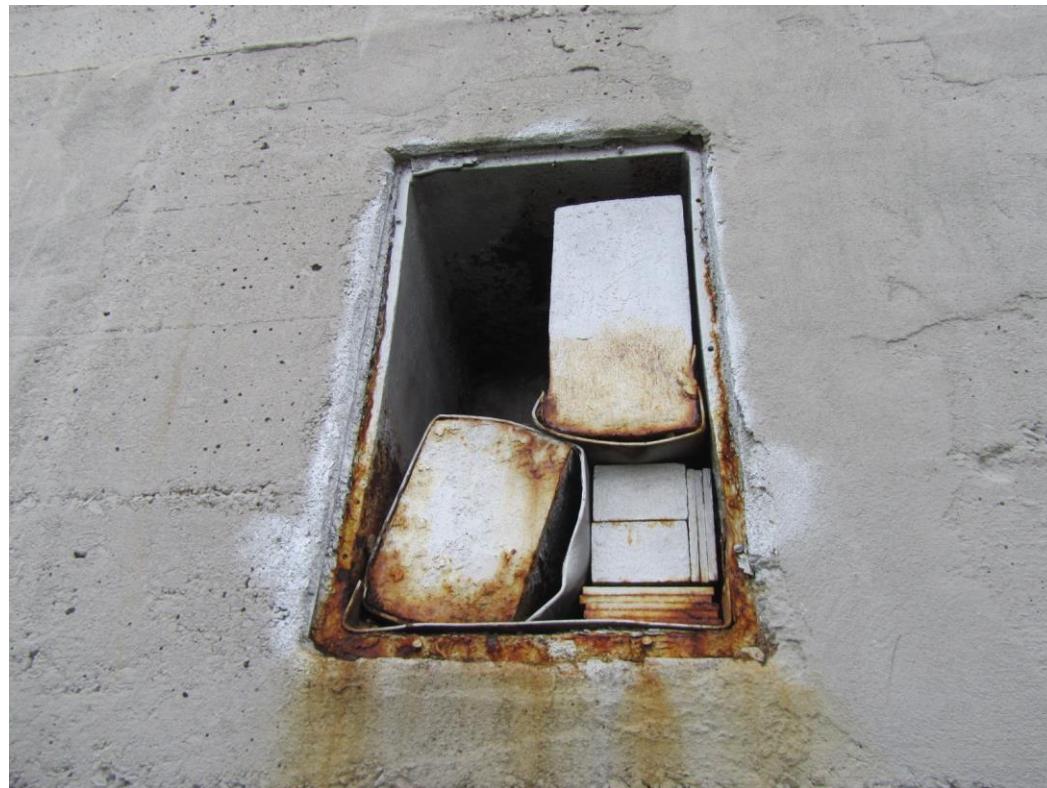
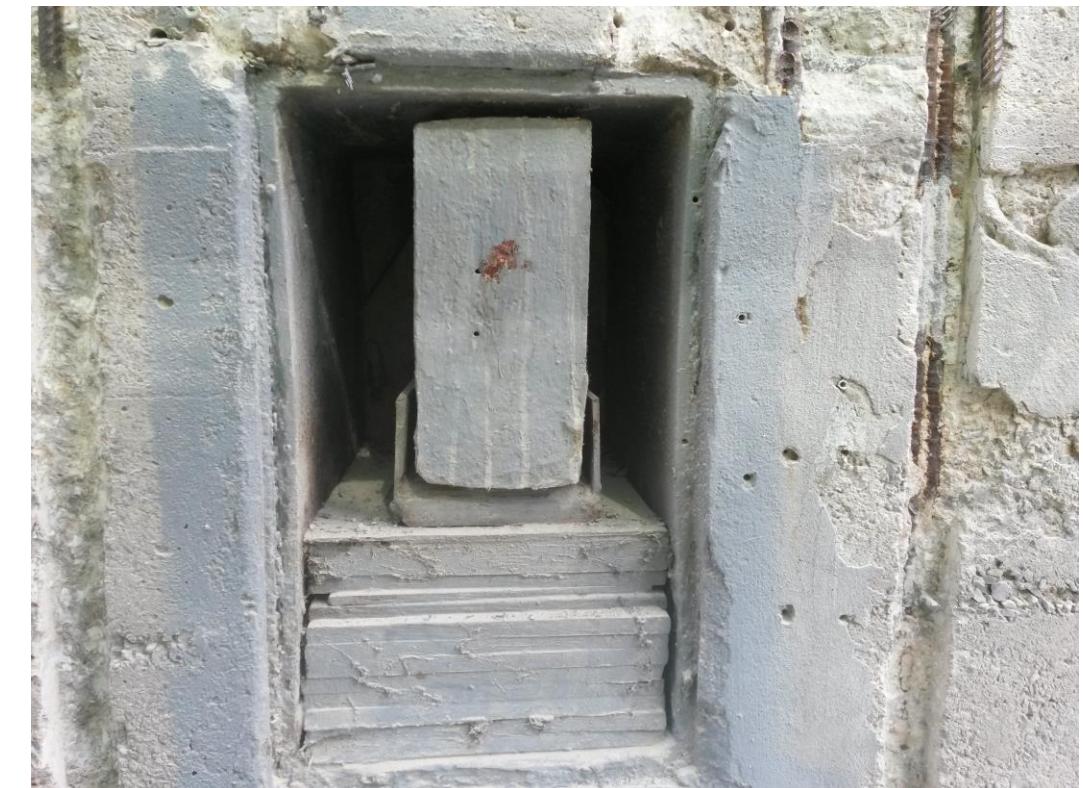
## L'intervento d'urgenza

In via provvisoria furono posti in opera degli elementi metallici per mettere in sicurezza l'appoggio e prevenire il rischio di caduta del perno metallico sul supporto in c.a.

Con intervento d'urgenza fu ripristinata la possibilità di spostamento longitudinale del dispositivo.

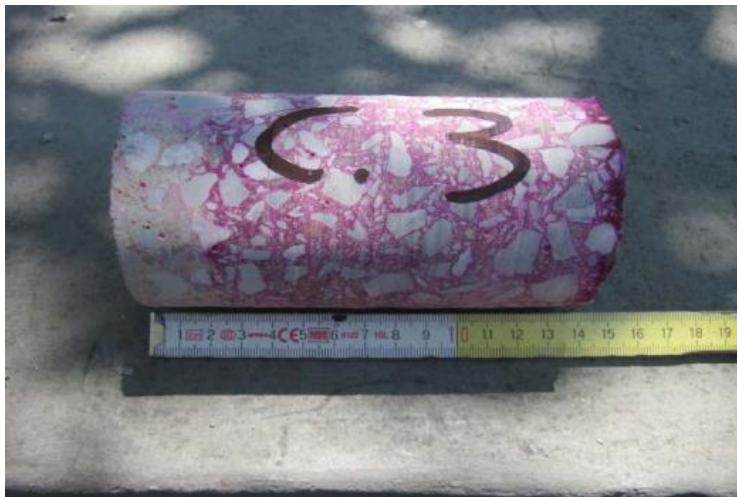
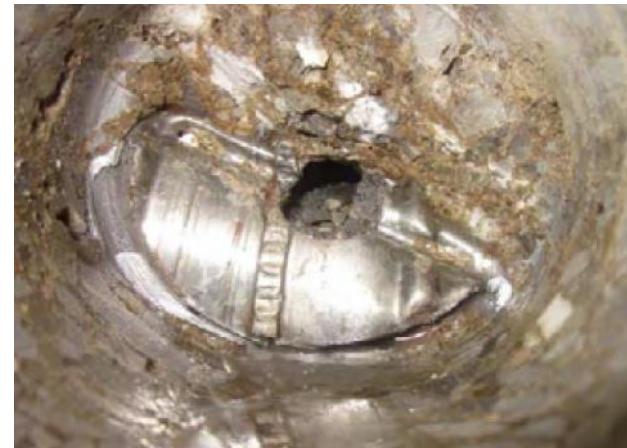
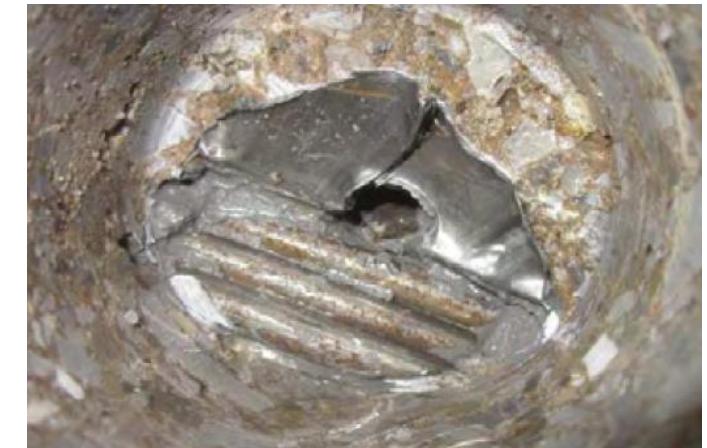
## Le indagini

Nel corso del precedente intervento di urgenza era stata condotta una campagna di indagine mirata a verificare:

- le caratteristiche meccaniche del calcestruzzo delle mensole
- lo stato di conservazione della precompressione delle mensole

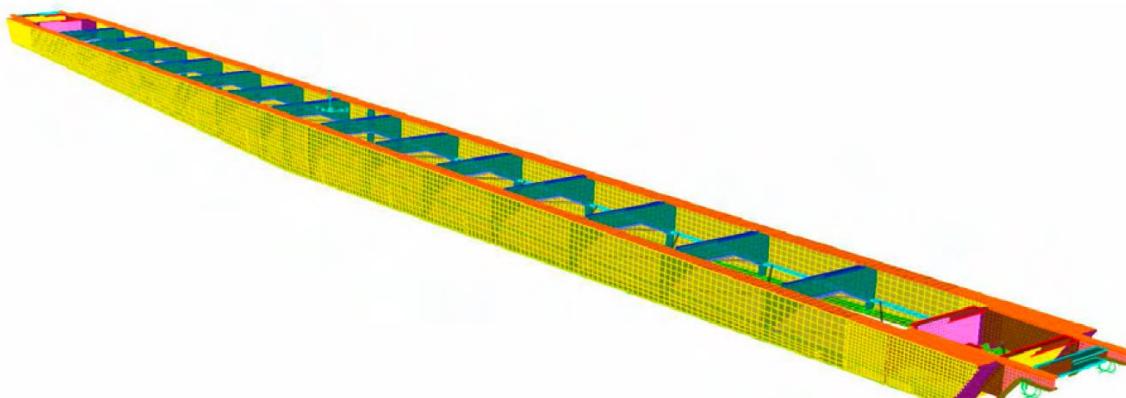
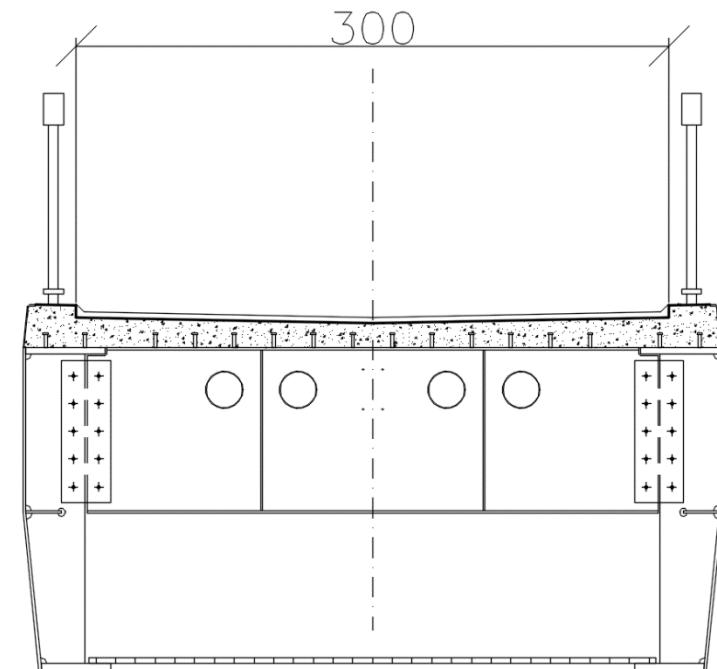
*Sezione nuovo  
impalcato*

<u>Provvedimento</u>	<u>Effetto</u>
Sostituzione della campata centrale in c.a.p. degradata con una più leggera in acciaio-cls con forma del tutto analoga	Miglioramento del comportamento complessivo. La riduzione dei carichi permanenti si mitiga l'impegno delle mensole e si incassano senza difficoltà i carichi accidentali delle NTC2008
Inserimento degli isolatori elastomerici	Riduzione delle forze sismiche trasmesse dalla campata centrale
Rinforzo delle mensole esistenti con incamiciature armate	Miglioramento in termini di resistenza e durabilità delle mensole

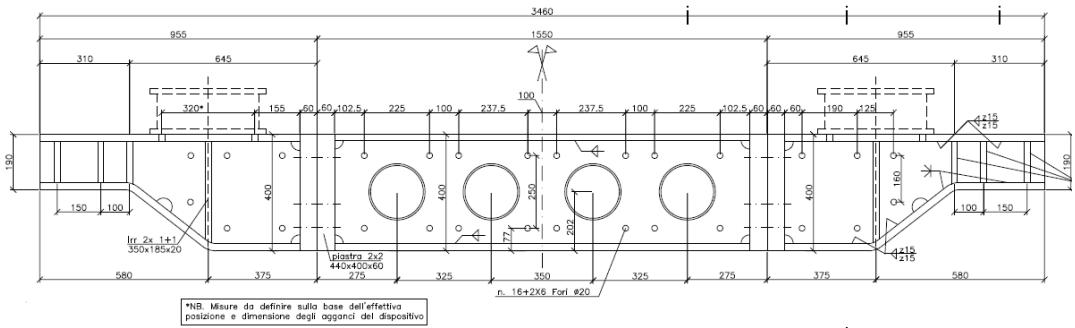
## SEZIONE IN CAMPATA

Scala 1:10
