INGEGNERIA DEI PONTI

Interventi sui ponti esistenti: aspetti normativi, criticità e casi studio

Interventi locali su impalcati autostradali in c.a.p.

Prof. Ing. Salvatore Giacomo Morano

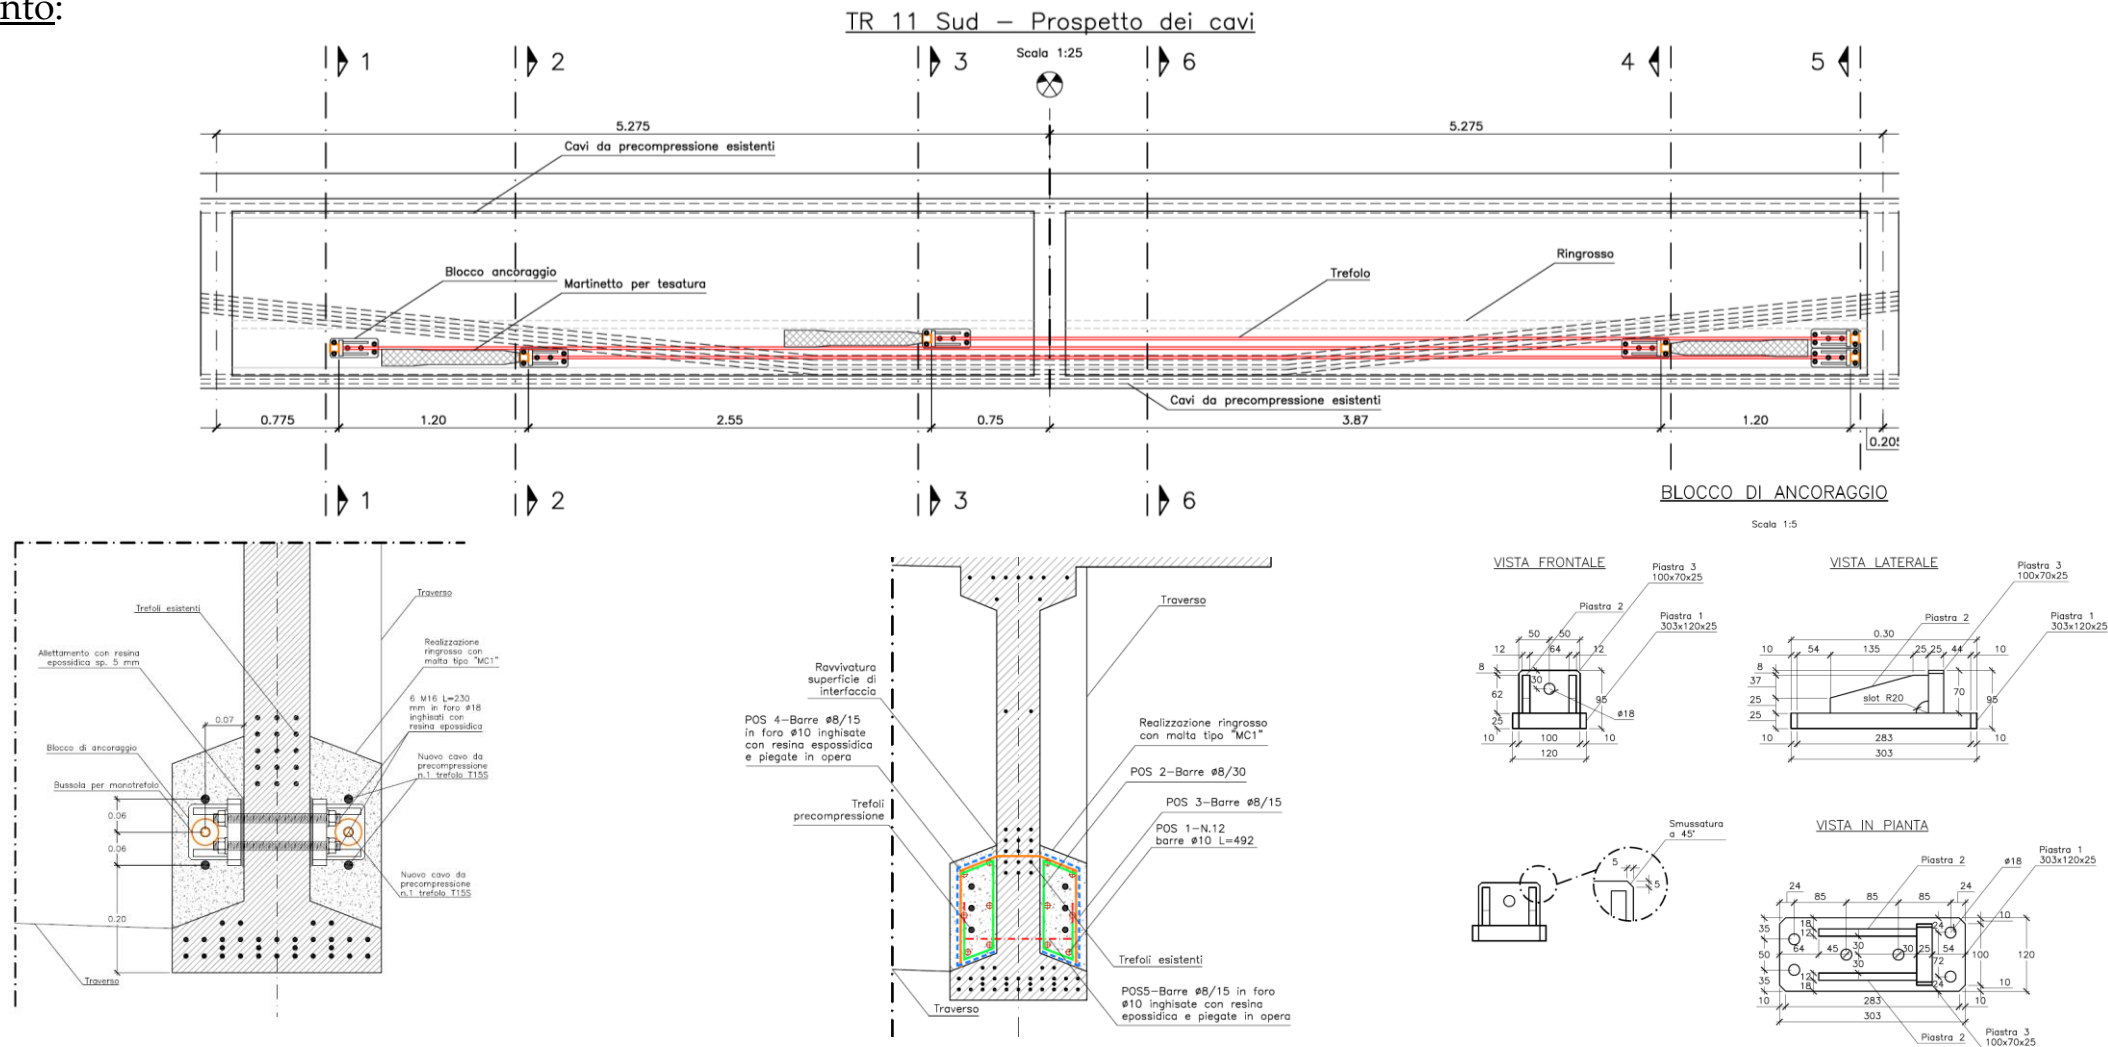
## A14 Cepegatti (PE) – Sottovia 1803 sul fosso della Madonna

- Degrado generalizzato
- Esposizione e rottura di alcuni fili di precompressione sulle due travi esterne

<b><u>Provvedimento</u></b>	<b><u>Effetto</u></b>
Ricostruzione delle zone di bulbo pesantemente ammalorate	Ripristino della geometria originale
Applicazione di precompressione esterna con singoli trefoli rettilinei resi aderenti su n. 2 travi	Ripristino della precompressione persa
Ripristini superficiali su travi, soletta, spalle e pulvini pile. Protezione delle superfici esposte	Ripristino corticale del calcestruzzo ammalorato e aumento della durabilità
Ripristino smaltimento acque	Eliminazione della principale causa di degrado
