INGEGNERIA DEI PONTI

Interventi sui ponti esistenti: aspetti normativi, criticità e casi studio

Gli interventi sul Viadotto sul Reno della A14

A14 BOLOGNA – Ponte sul Reno

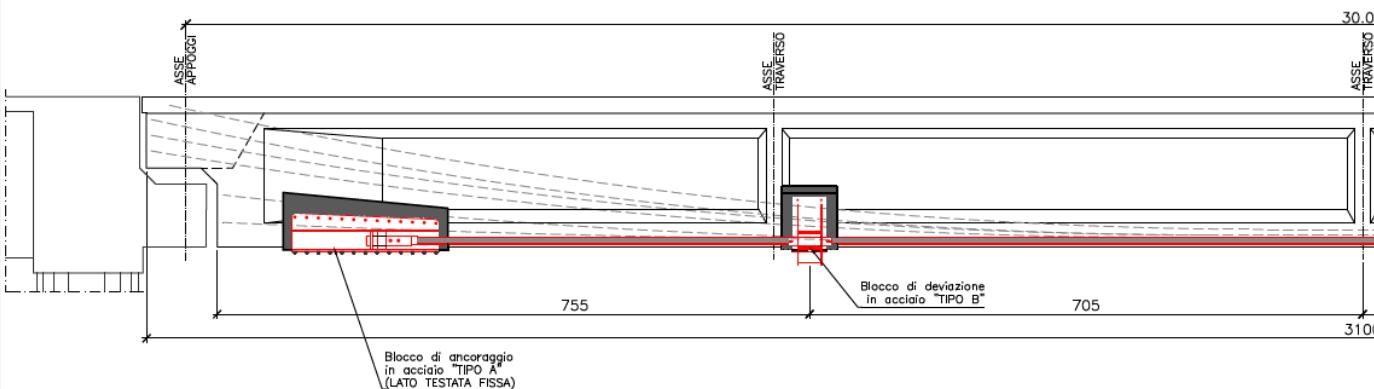
- Per ricondurre le travi in c.a.p. in condizioni di Operatività, sono stati progettati i seguenti interventi:
 - Rinforzo del bulbo con armatura lenta (perdite modeste);
 - Precompressione esterna (perdite medie);
 - Precompressione esterna e rinforzo del bulbo (perdite elevate).
- Su una sola trave è stato eseguito anche un intervento di rinforzo a taglio

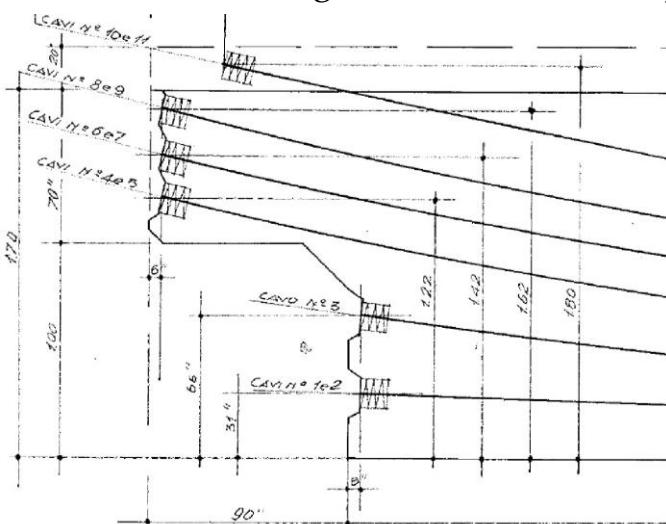
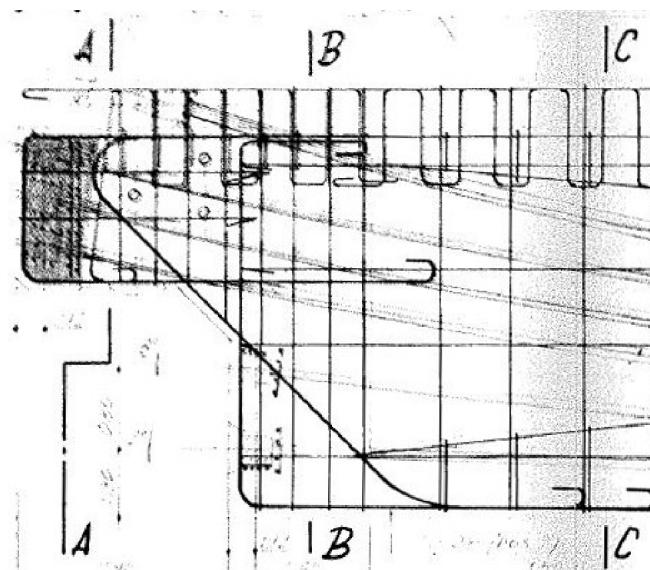
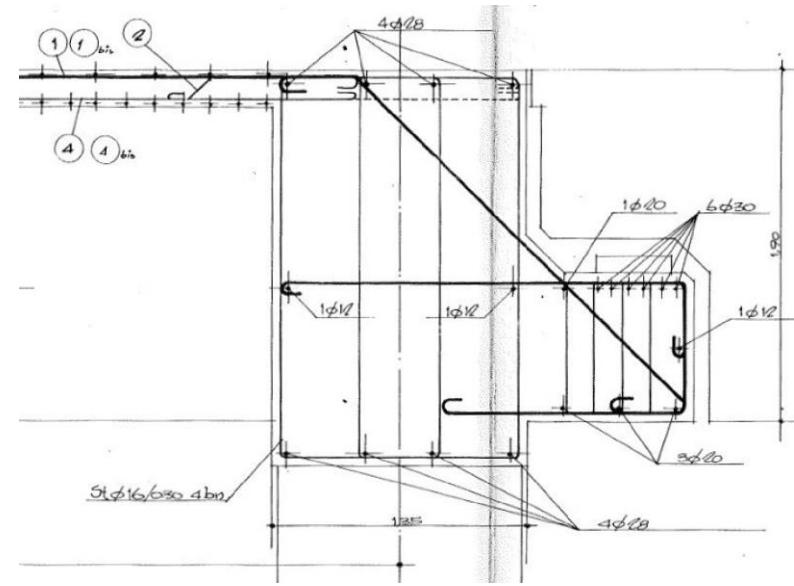
- Peculiarità delle **selle portanti**:
 - Aggettano da un robusto traversone («cappello») in appoggio ai fusti delle pile;
 - Trasversalmente continue, con robusto traversone;
 - Sono dotate di armature lente diffuse e «ampiamente sovradimensionate».
 - Peculiarità delle **selle portate**:
 - Poste alle estremità delle travi;
 - Trasversalmente continue, con traverso precompresso di altezza ridotta;
 - Contengono ben 8 testate di ancoraggio dei cavi della trave.
 - Elevata congestione di armature passive e attive.

Ai cavi è affidata buona parte della resistenza della sella
