INGEGNERIA DEI PONTI

Interventi sui ponti esistenti: aspetti normativi, criticità e casi studio

Interventi per la rinascita della rampa elicoidale del Polcevera a Genova

GENOVA - Rampa Elicoidale di svincolo del POLCEVERA tra A10 e A7 in dir. Milano

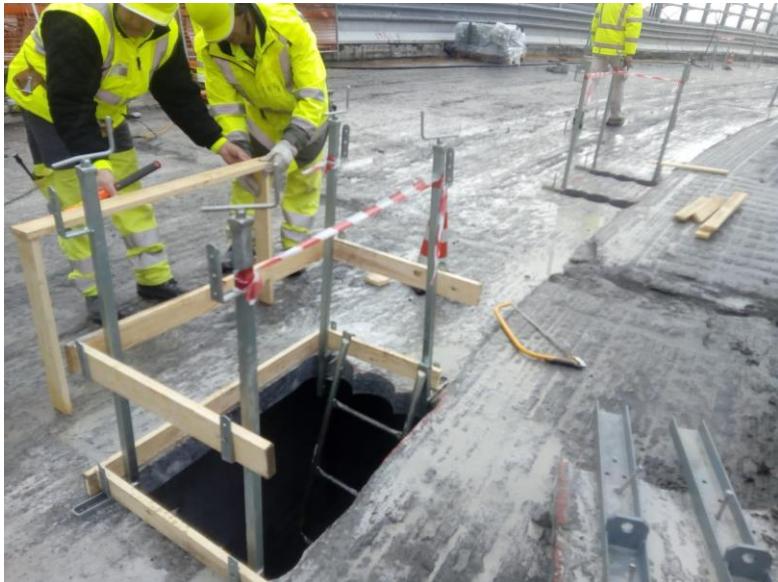
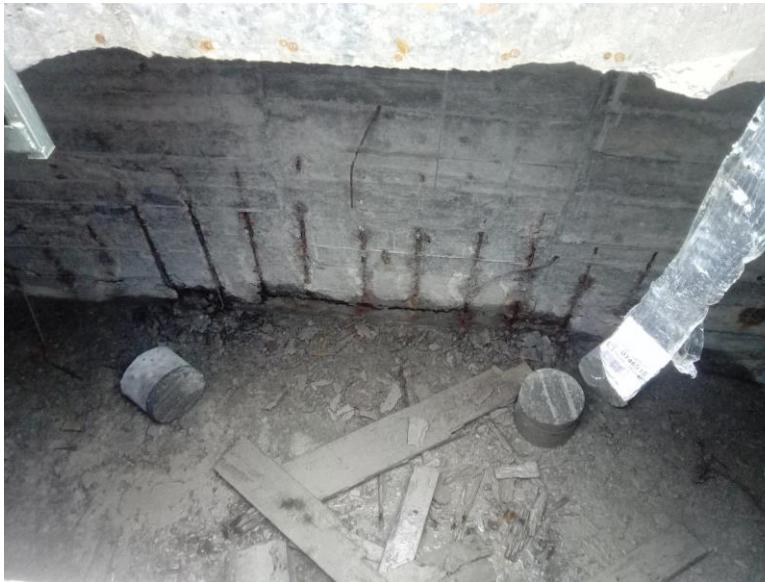
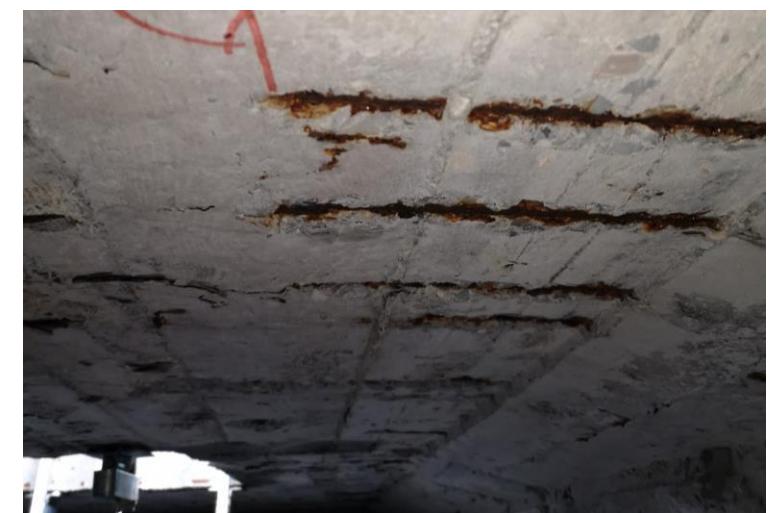
La creazione delle aperture in soletta a permesso di integrare le indagini condotte con ispezioni ravvicinate all'interno dei cassoni, al fine di individuare ammaloramenti, e la misura dell'effettivo spessore di soletta.

- Fresatura della pavimentazione;
- Creazione di aperture in soletta.

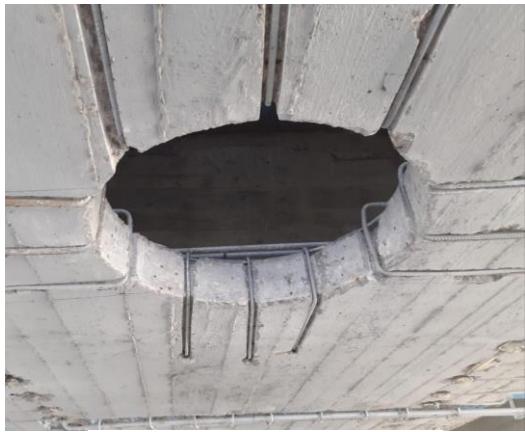
Vista dal basso PRE-intervento

Aperture in controsoletta

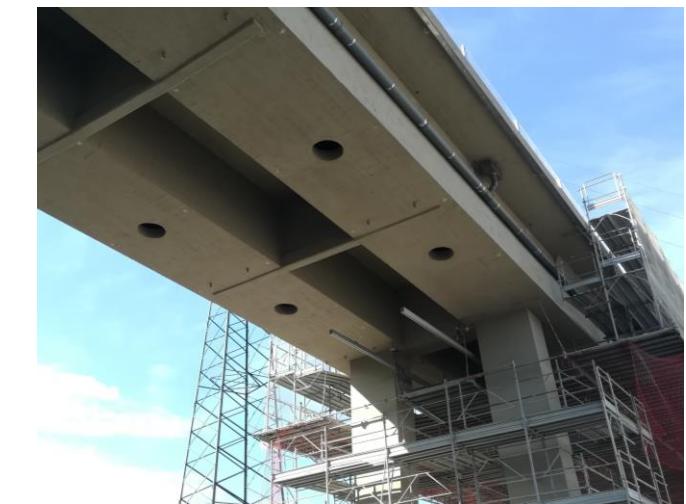
Vista dal basso POST-intervento

Rinforzo controsoletta per tutto l'impalcato - Creazione degli accessi per tutte le cellule dei cassoni

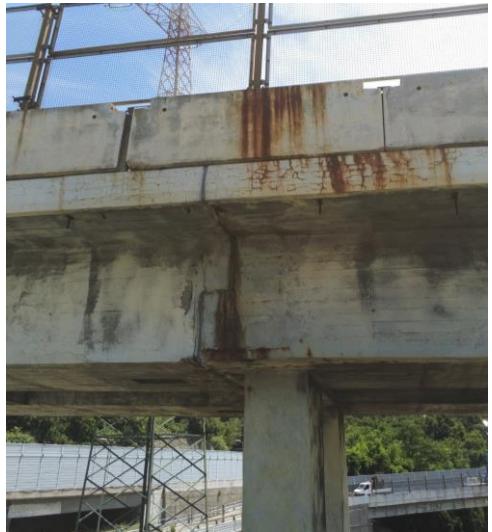
Sella Gerber PRE-intervento

Defunzionalizzazione delle Gerber su pile P22 P26 con inserimento nuovi appoggi e continuità nel piano orizzontale

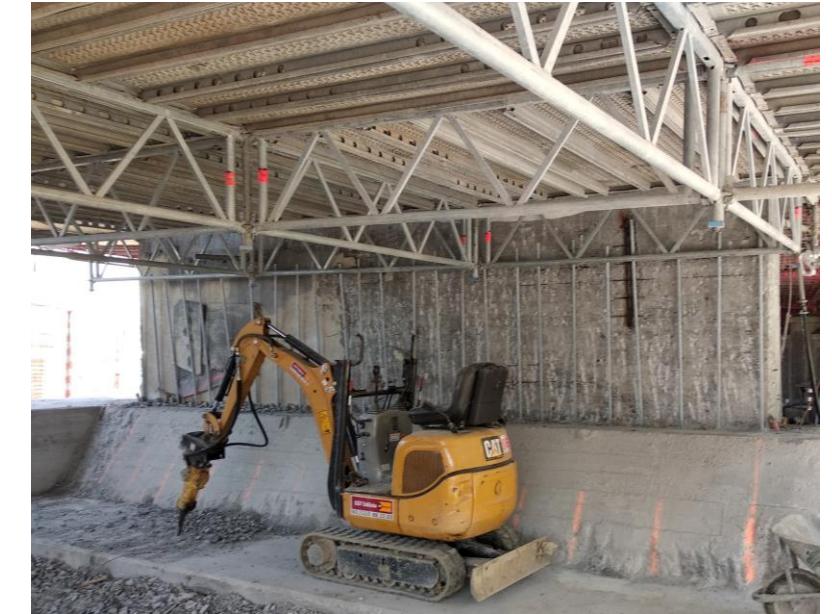
PILA P29

Rinforzo fusto

Modesto incremento di rigidezza
Elevato incremento di resistenza

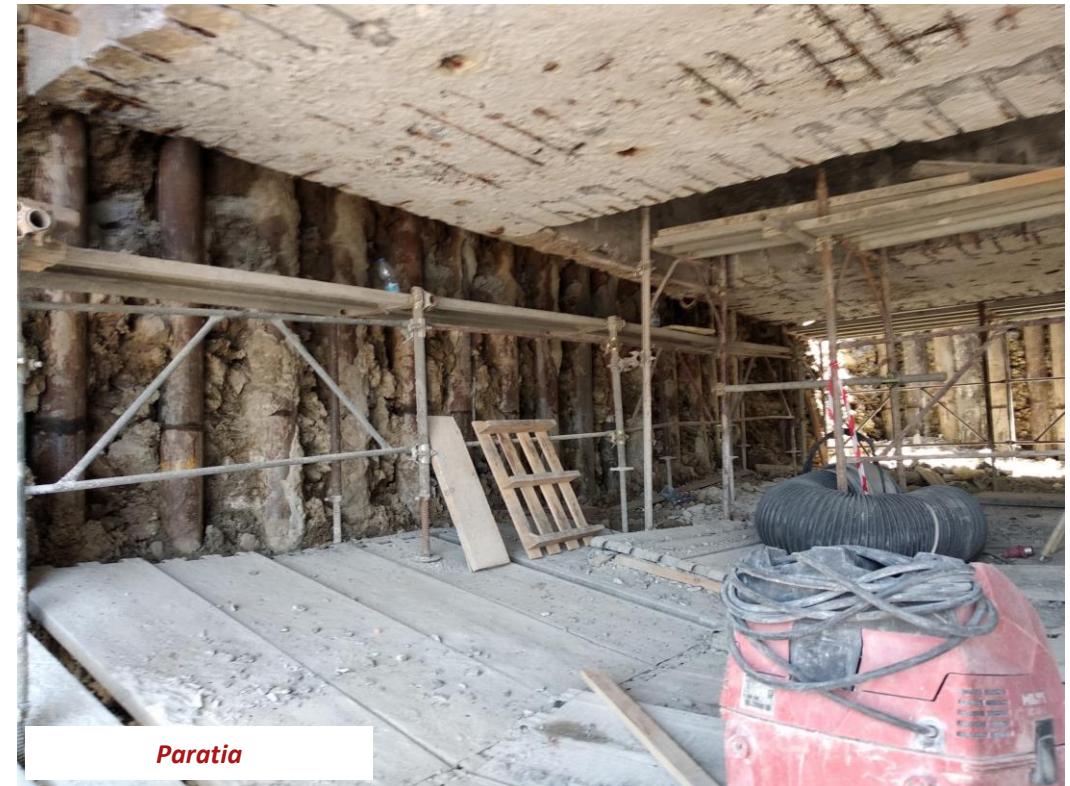
Paratia a tergo della pila P30

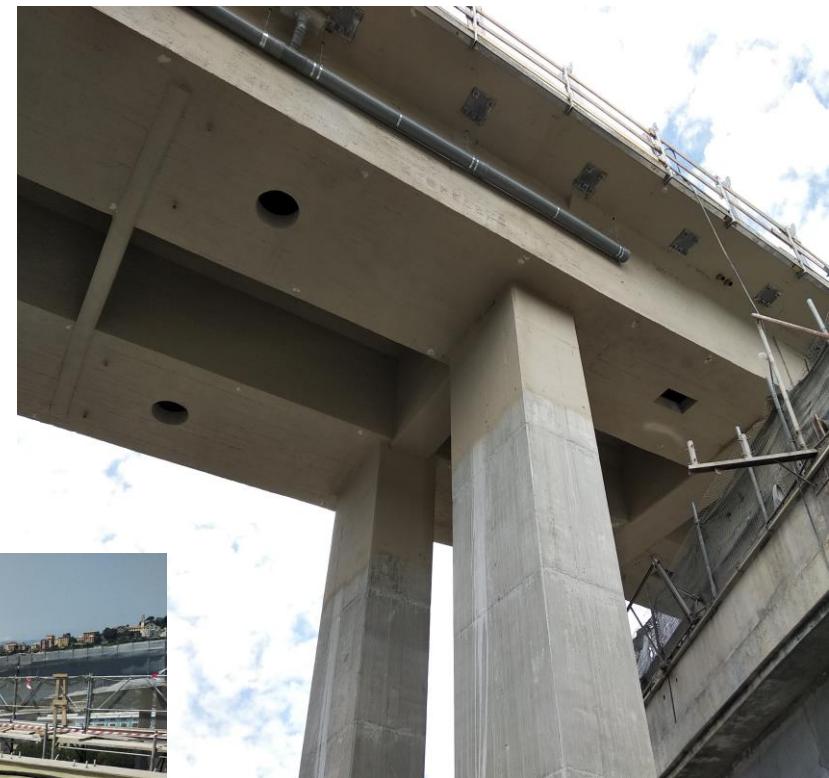
Applicazione del protettivo
